Altlastengutachten
bebautes Grundstück
in 03238 Finsterwalde

Am Holländer / Genossenschaftsstraße

Elsterwerda, den 17. Januar 2019

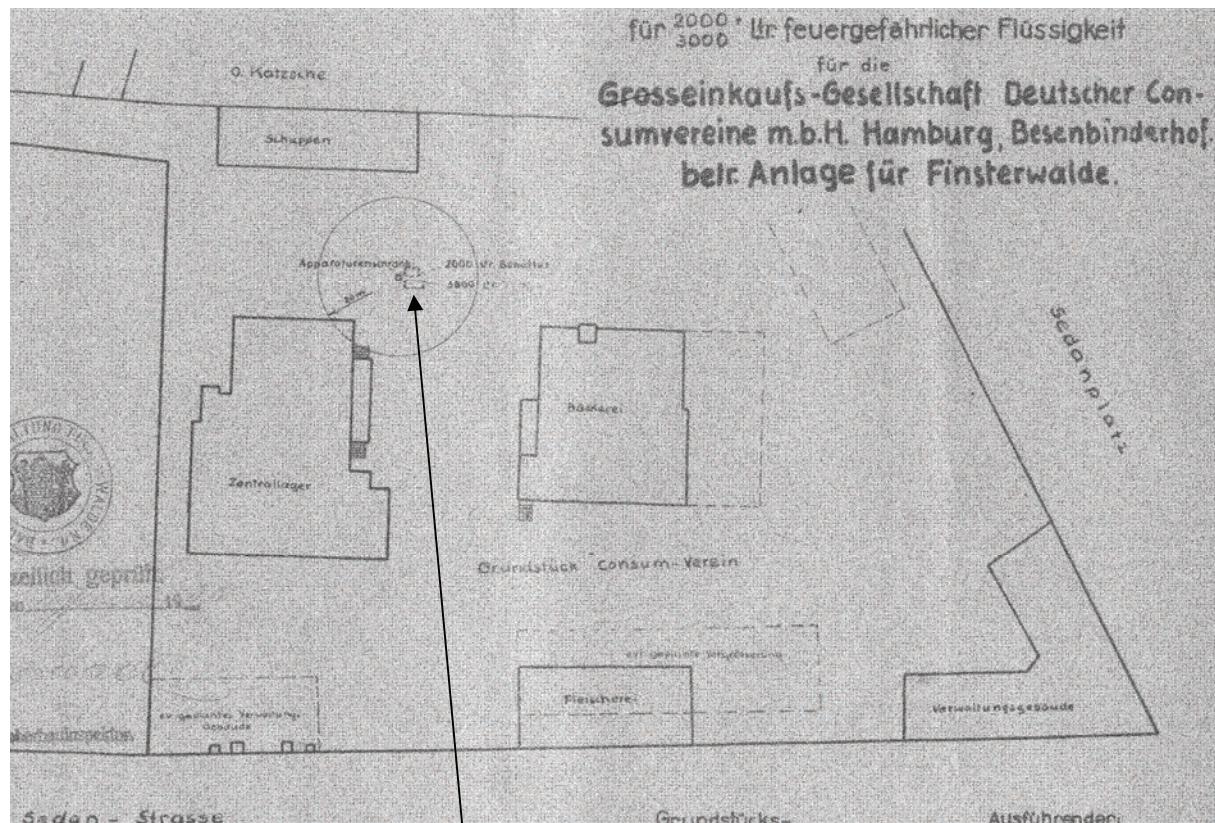
Abbildung 1: Lage der ehemaligen Tankstelle

Die Freiflächen zwischen den Gebäuden sind großenteils mit Granitpflaster befestigt. Auf dieser Verkehrsfläche soll sich im nördlichen Teil – zwischen den drei genannten Gebäuden – früher eine Betriebstankstelle, die aus 2 Erdtanks mit 2.000 und 3.000 l Inhalt sowie einer Zapfsäule bestand. Aktuell ist dort lediglich ein gemauerter, nicht abgedeckter Schacht mit mehreren Rohrleitungen (Armaturenschacht mit Befüll- und Entlüftungsleitungen) zu erkennen. Aufgrund der noch vorhandenen Rohrleitungen ist davon auszugehen, dass die Tanks noch nicht beseitigt wurden.

In unten stehender Abbildung 1 ist die Lage der ehemaligen Tankstelle - entsprechend den Unterlagen im Bauarchiv - dargestellt (Sedanstraße ist umbenannt worden in Genossenschaftsstraße).

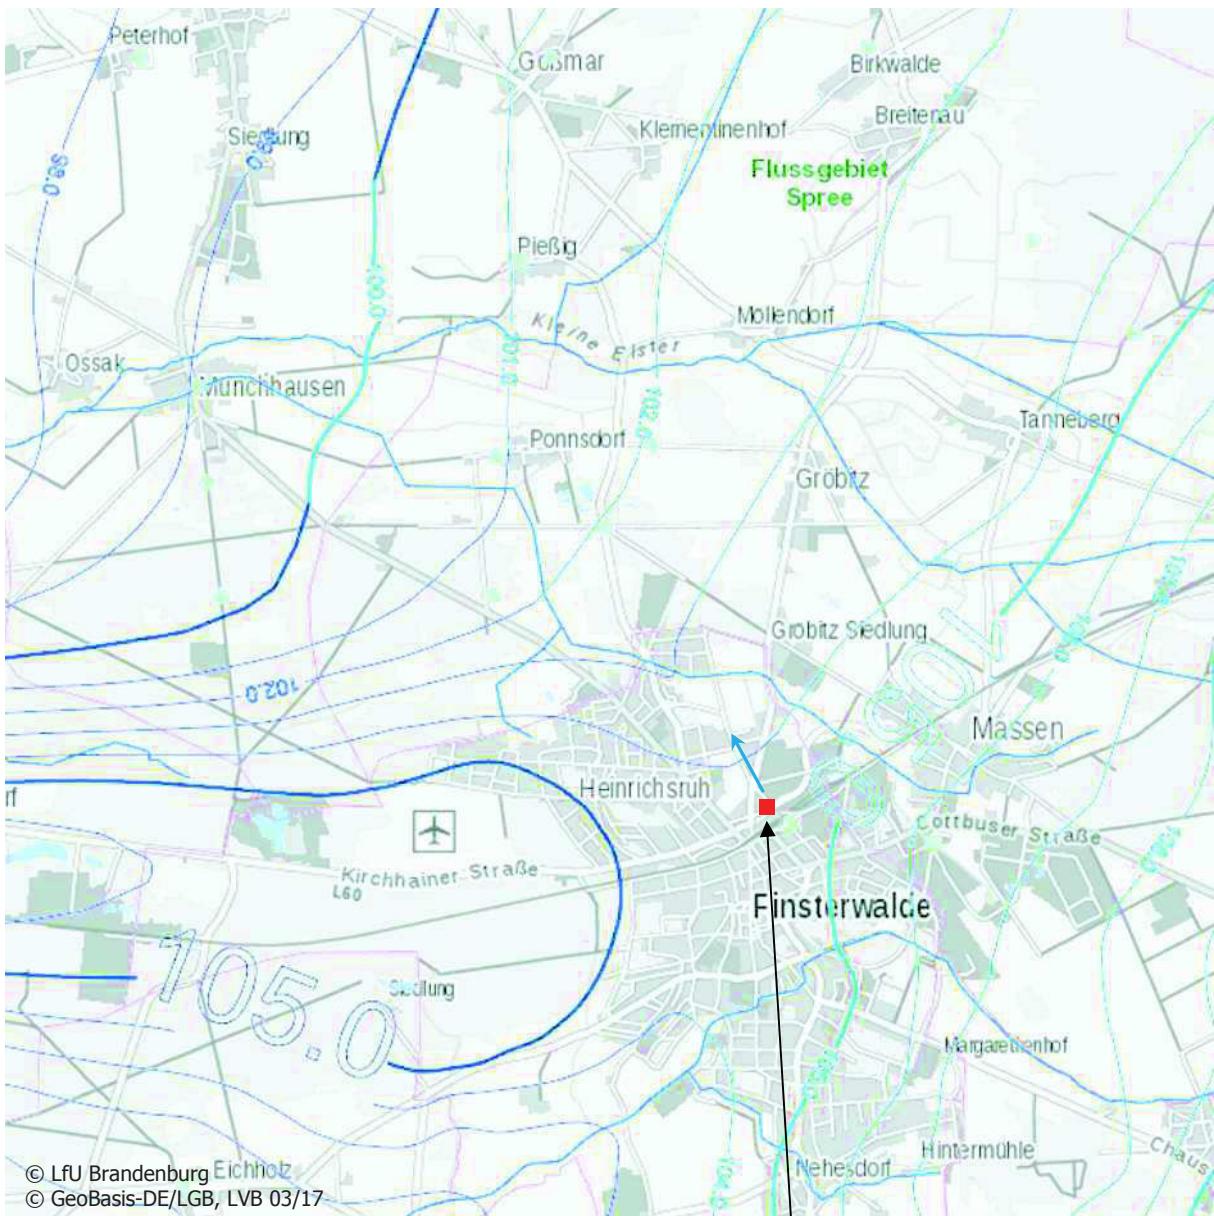
Abbildung 2: Ausschnitt Grundwasserisohypsen; Untersuchungsgebiet, Grundwasserfließrichtung →

Durch diese Gewässer wird auch die unterirdische Fließrichtung bestimmt, die Grundwasserfließrichtung ist im Bereich des Untersuchungsgebietes nordwestlich, der Grundwasserstand ist laut hydrogeologischer Karte des LfU Brandenburg bei etwa 104,5 m NN zu erwarten (3 m unter Gelände).

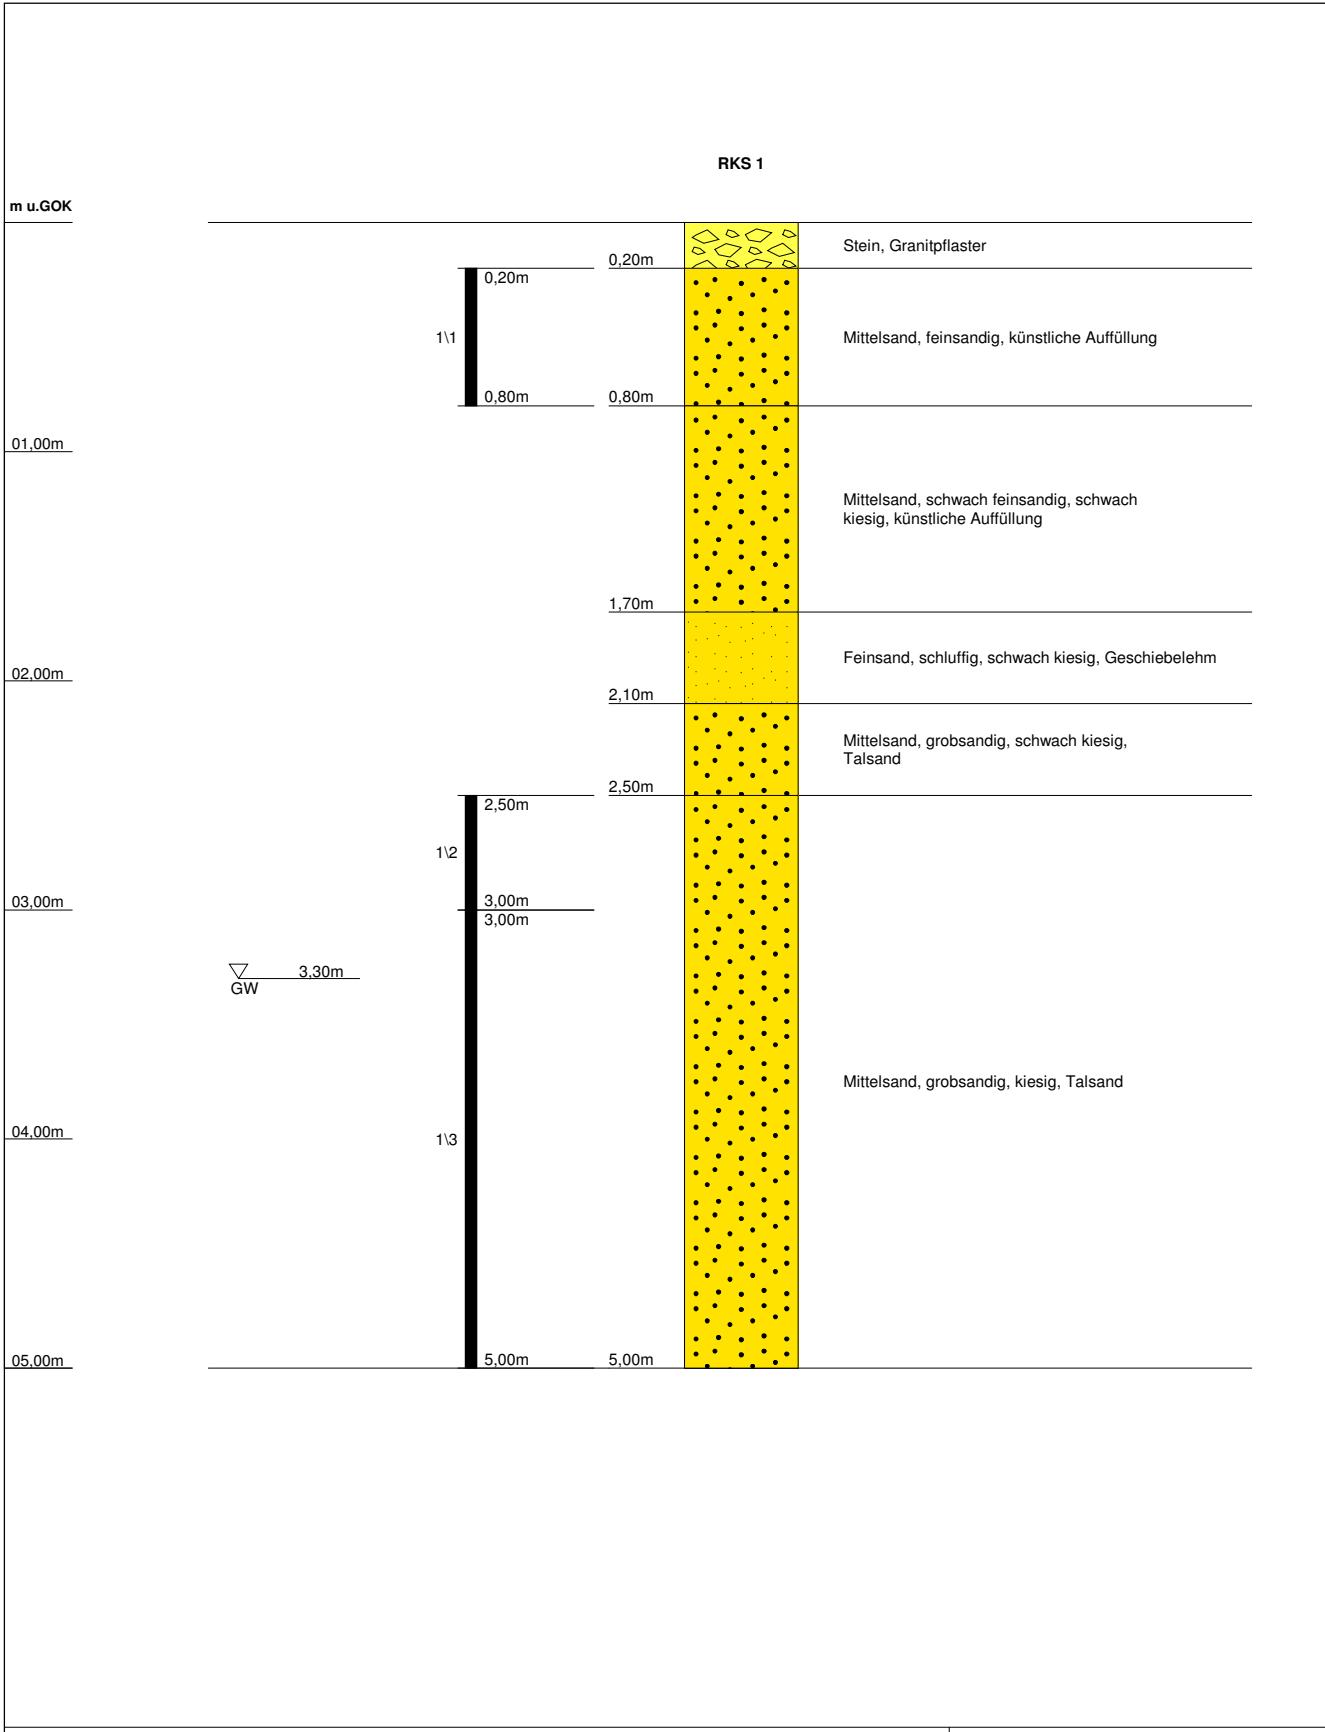
Projekt	: Altlastenuntersuchung Finsterwalde, Am Hollaender	Anlage: 02
Bohrung	: RKS 1	Prj. Nr.:
Auftraggeber	: Stadt Finsterwalde	Datum: 09.01.2019
Bearbeiter	: Dipl.-Geol. R. Bachmann	Maßstab: 1: 33

Ab einer Tiefe von 1,7 – 2,5 m unter Gelände wurden natürlich gelagerte Böden angetroffen. In RKS 1 wurde zunächst zwischen 1,7 und 2,1 m Tiefe ein schluffig-kiesiger Sand angetroffen, der als Geschiebelehm interpretiert wurde. An den anderen beiden Ansatzpunkten fehlte dieser aufgrund der dort größeren Auffüllungsmächtigkeit.

Der Grundwasserspiegel wurde mittels Kabellichtlot bestimmt und lag bei 3,3 bis 3,4 m unter Gelände (ca. 104,2 m ü. NN). Unterhalb des Grundwasserspiegels war der Boden sandig-kiesig und wies in allen 3 Sondierungen einen auffälligen, dieselartigen Geruch auf – in RKS 3 allerdings deutlich weniger ausgeprägt, als in RKS 1 und 2. In den RKS 1

und 2 war auch oberhalb des Grundwasserspiegels – ab etwa 2,5 m unter Gelände – bereits ein leichter dieselähnlicher Geruch feststellbar.

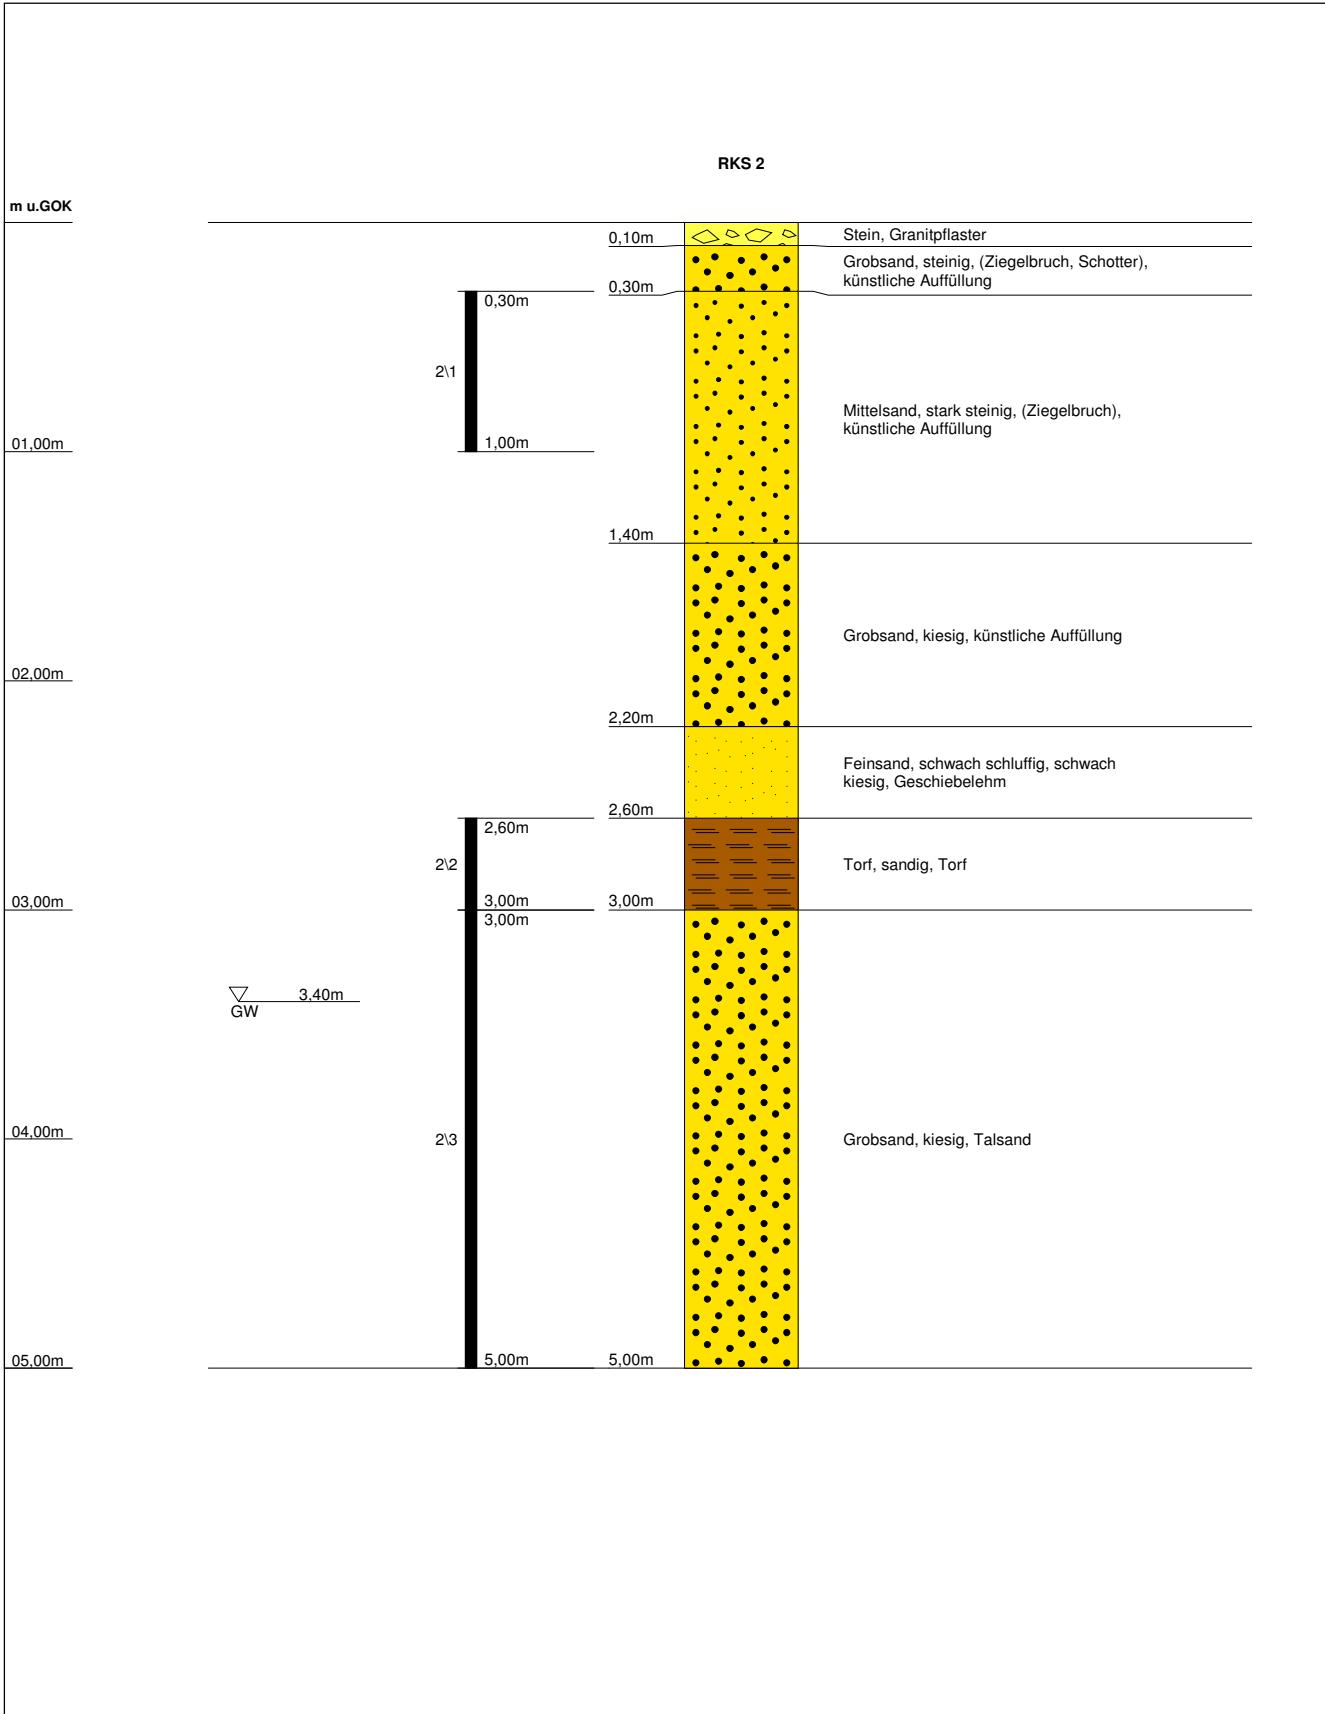
Projekt : Altlastenuntersuchung Finsterwalde, Am Hollaender | Anlage: 02

In RKS 2 wurde zwischen 2,6 und 3 m unter Gelände eine Torfschicht angetroffen, ansonsten lagen ausschließlich nicht bindige Sande vor.

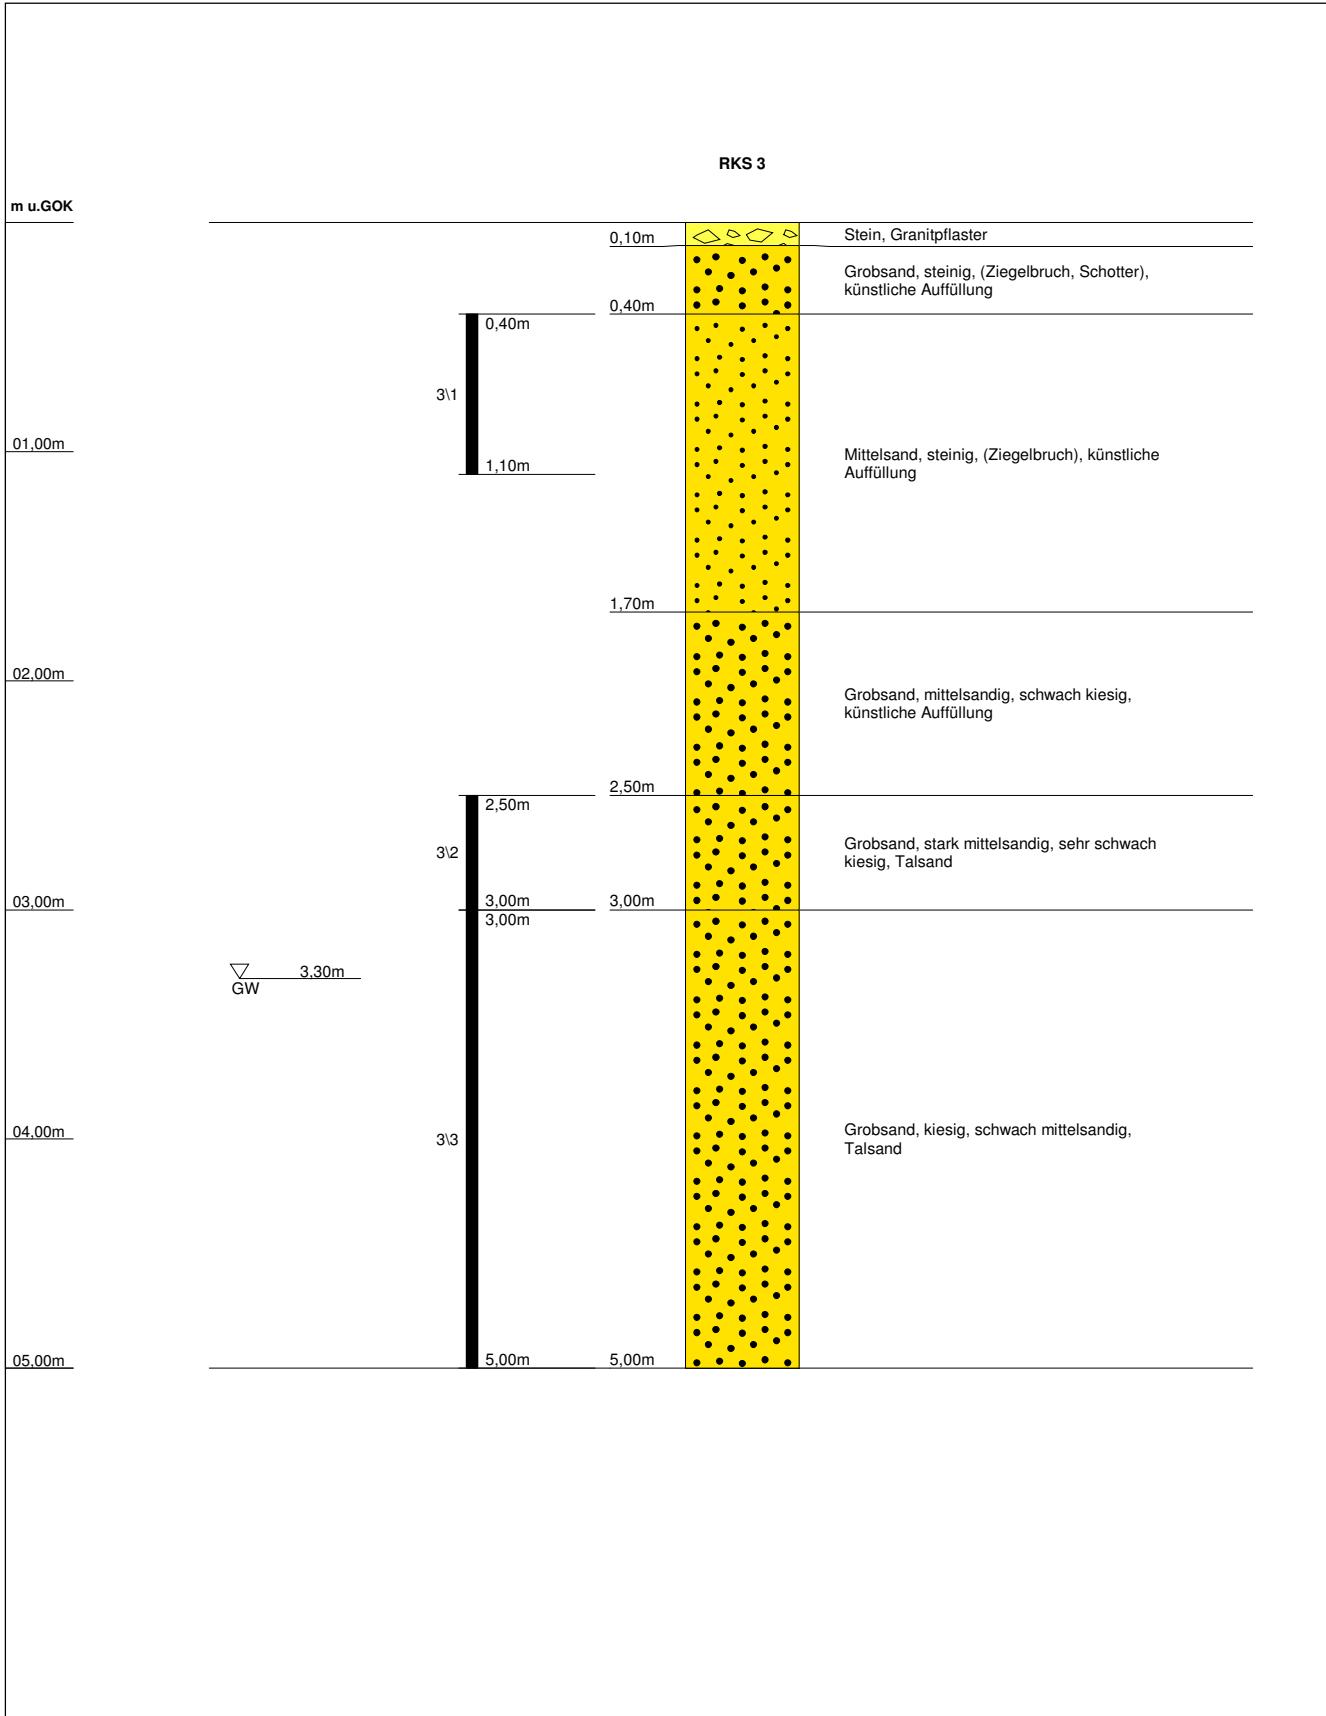
Sachverständigenbüro		
U. Möckel		
Projekt	: Altlastenuntersuchung Finsterwalde, Am Hollaender	Anlage: 02
Bohrung	: RKS 3	Prj. Nr.:
Auftraggeber	: Stadt Finsterwalde	Datum: 09.01.2019
Bearbeiter	: Dipl.-Geol. R. Bachmann	Maßstab: 1: 33

Unter der an allen 3 Bohrpunkten vorhandenen Bodenversiegelung aus Granitpflaster folgten zunächst sandige, künstlich aufgefüllte oder umgelagerte Böden, die in RKS 2 und 3 hohe Bauschuttanteile aufwiesen.

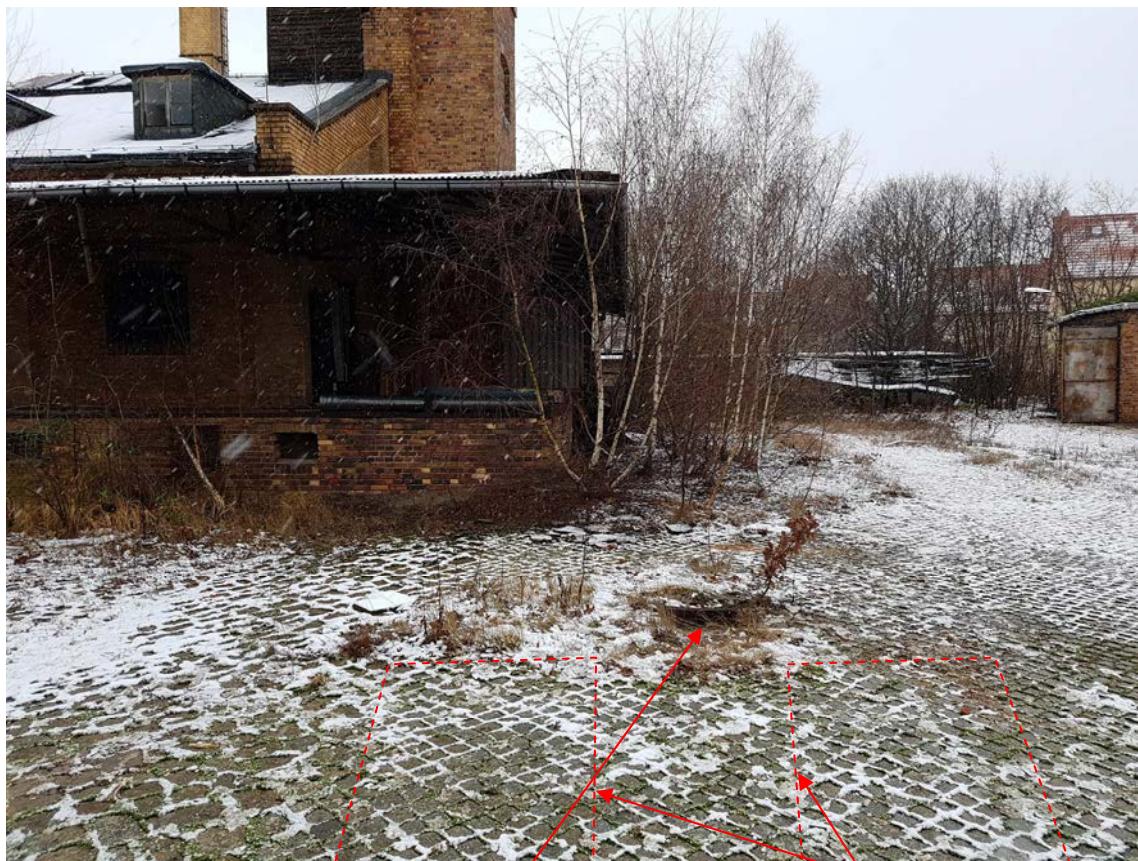
Der Boden in der Umgebung des ehemaligen Tankstellenbereiches ist mit Granitpflaster befestigt, die Existenz der ehemaligen Tankstelle war durch den noch vorhandenen Armaturenschacht (nicht abgedeckt) belegt. Daher ist auch davon auszugehen, dass die Tanks (laut Bauarchivunterlagen 2.000 + 3.000 l; östlich des Armaturenschachtes) noch nicht ausgebaut wurden.

Foto 1: Bereich der ehemaligen Tankstelle; Armaturenschacht / wahrscheinliche Lage der Tanks

Es ist davon auszugehen, dass die Tankstelle fachgerecht zurück gebaut werden muss, da aus dem Bereich offenbar Schadstoffe in das Grundwasser gelangen oder gelangten und die Möglichkeit nicht ausgeschlossen werden kann, dass noch Inhalte vorhanden sind, die über Leckagen in den Boden und das Grundwasser gelangen. Dazu sollten die Tanks, Rohrleitungen und sonstigen Installationen ausgebaut und entsorgt werden.

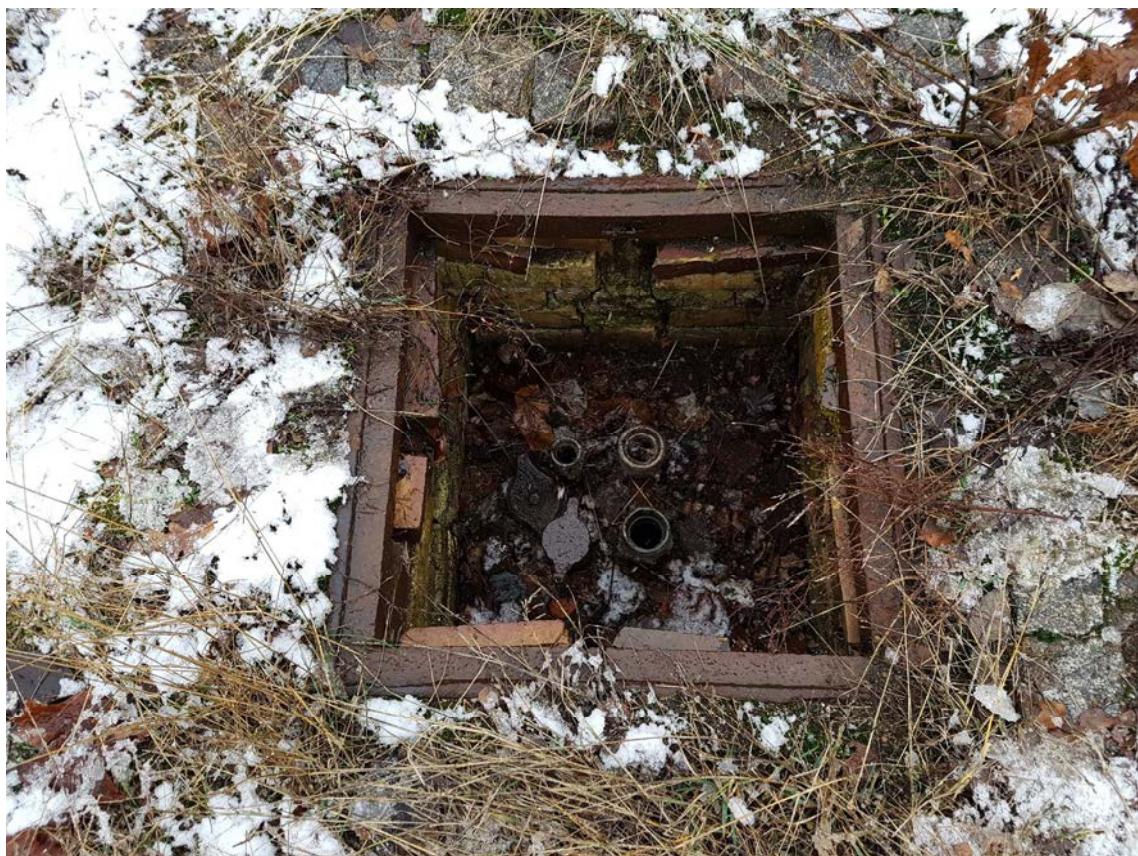
Foto 2: Armaturenschacht; da die Rohrleitungen noch vorhanden sind, ist davon auszugehen, dass die Tanks ebenfalls noch nicht ausgebaut wurden

Es ist weiterhin davon auszugehen, dass die Installationen der Tankstelle fachgerecht zurück zu bauen sind (Bergen der Tanks und Rohrleitungen). Falls dabei festgestellt wird, dass der Boden an der Sohle oder den Stößen der Baugrube Hinweise auf eine Kontamination mit nutzungstypischen Schadstoffen ergibt, sollte ein begrenzter Boden-

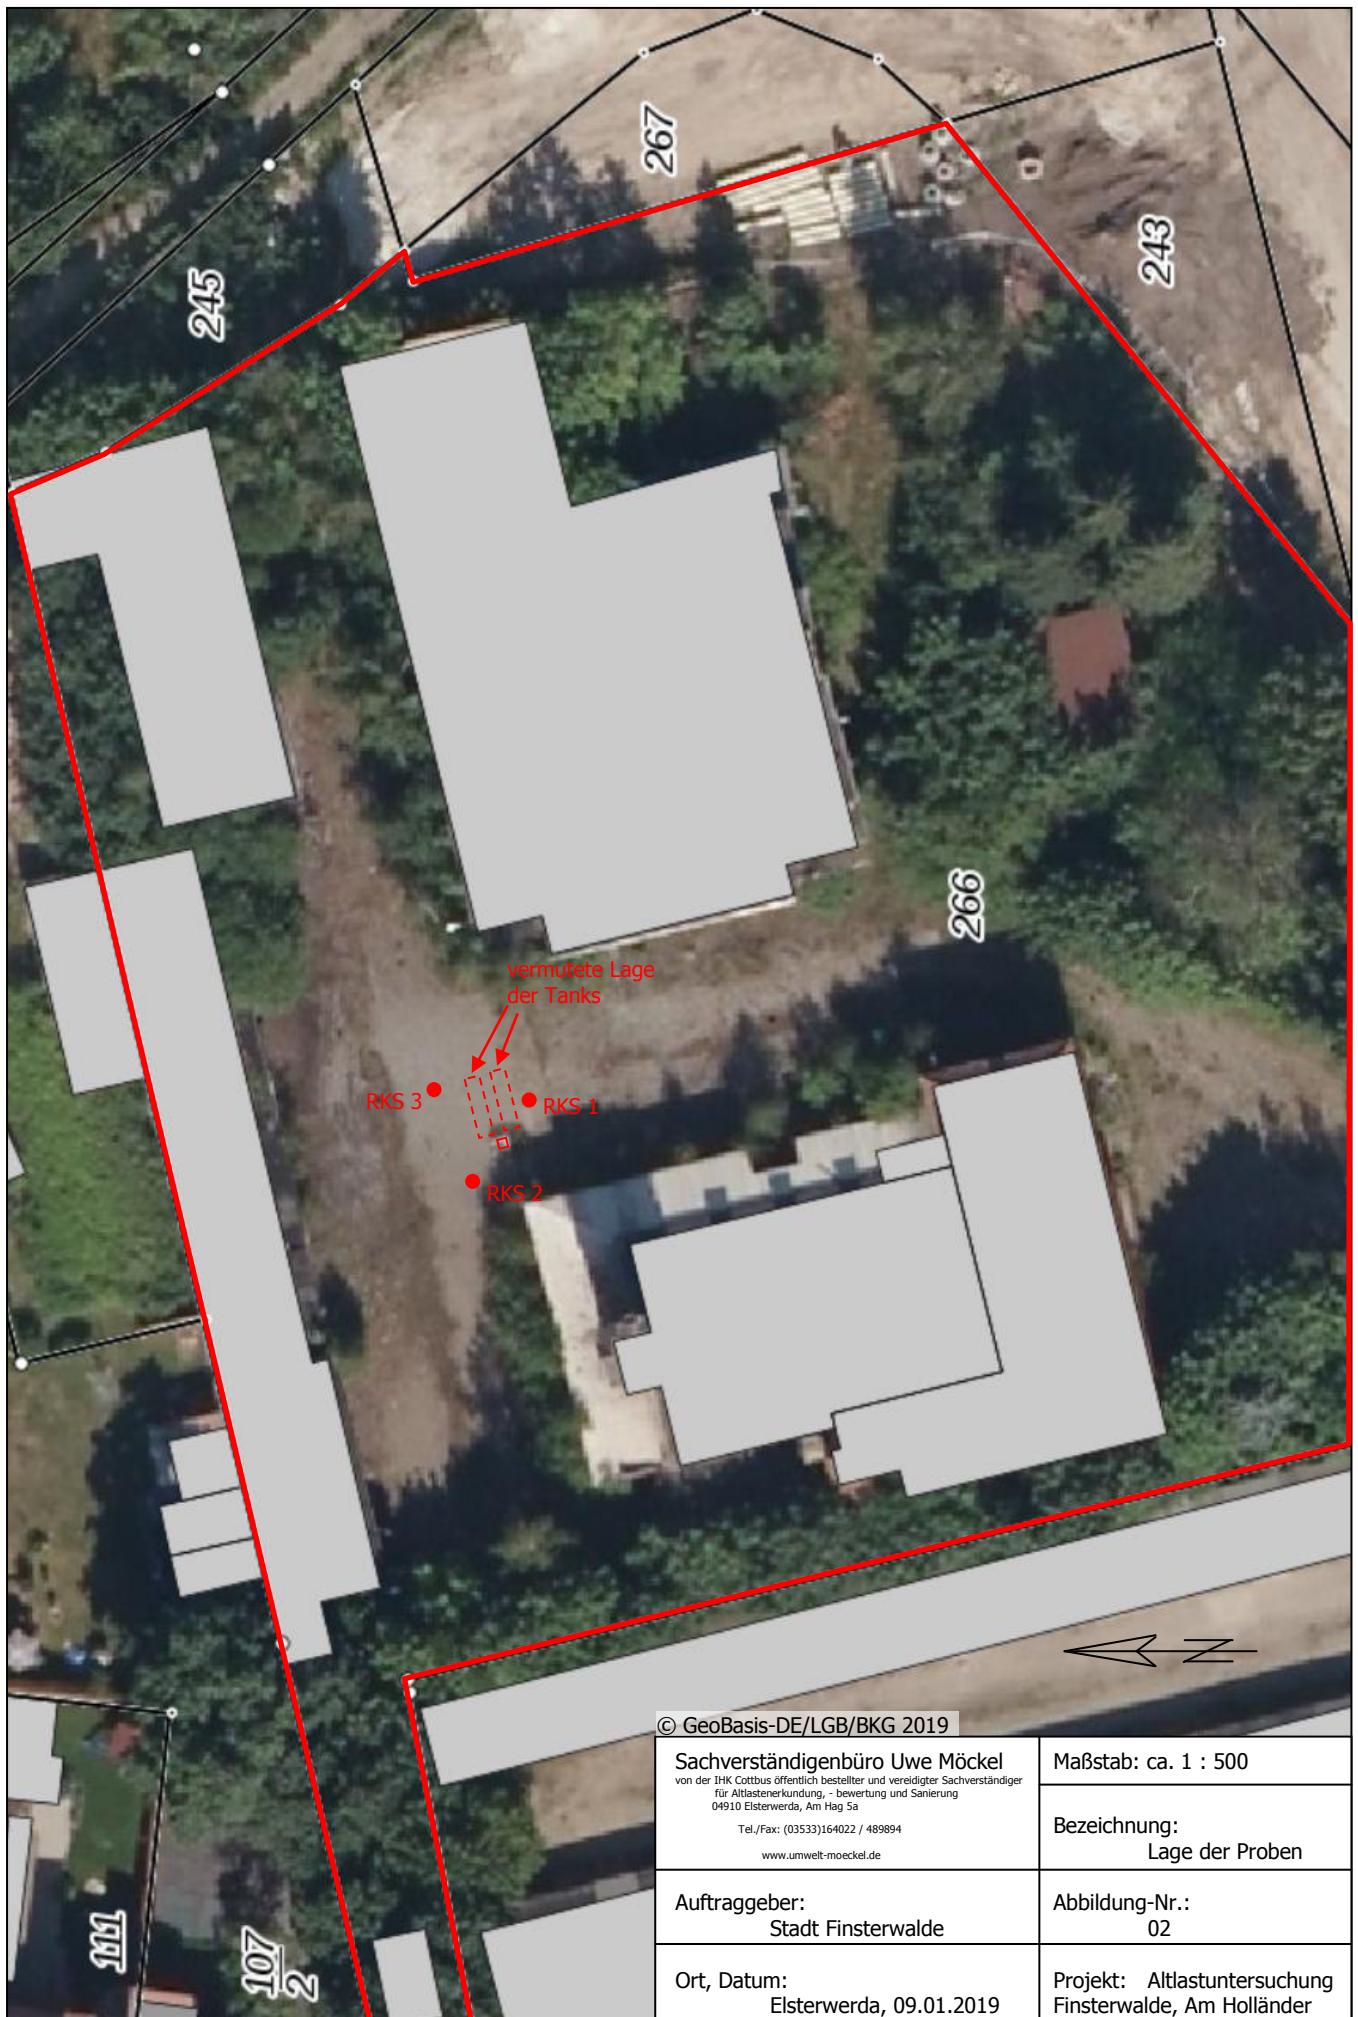
Abb. 2: Lageskizze der Sondieransatzpunkte; M 1 : 500

so realisiert. Die Lage der RKS wurde mittels Bandmaß in Bezug auf die vorhandenen Gebäude ermittelt und zur Erstellung eines Lageplanes genutzt (Anhang, Abb. 2):

- RKS 1 und 2 wurden in der Umgebung des Armaturenschachtes ausgeführt,
- RKS 3 wurde an der Nordseite der Tanks positioniert.
